# In-vitro-Bruchfestigkeit metallfreier Inlaybrücken

C. Kolbeck\*, M. Rosentritt, M. Behr, G. Handel  
(Poliklinik für Zahnärztliche Prothetik, Universität Regensburg)

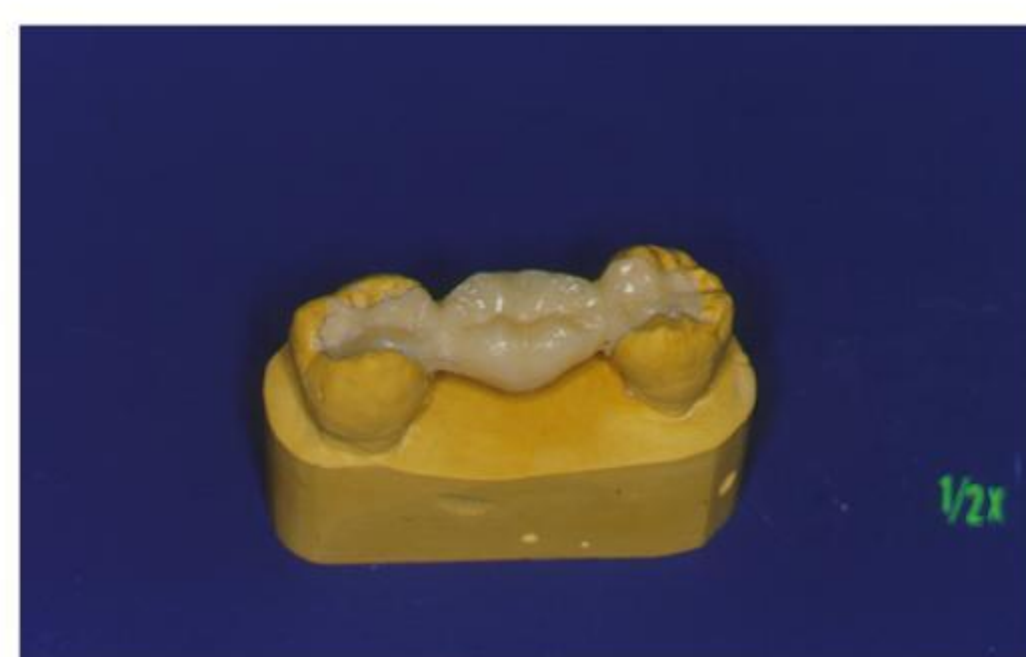
Abb. 1: Inlaybrücke

Menschliche Molaren wurden im Abstand einer Molarenbreite beweglich in Kunststoff (Palapress: Kulzer, D) gesockelt. Die Präparation der Pfeiler resultierte in schmelzbegrenzten zweiflächigen Inlaykavitäten. Aus jeder angegebenen Materialkombination (Tab. 1) wurden 8 Brücken hergestellt (Abb. 1). Die Brücken wurden adhäsiv befestigt (Tab. 1), grob versäubert und die Zementierungsfugen nach 24h Wasserlagerung poliert.

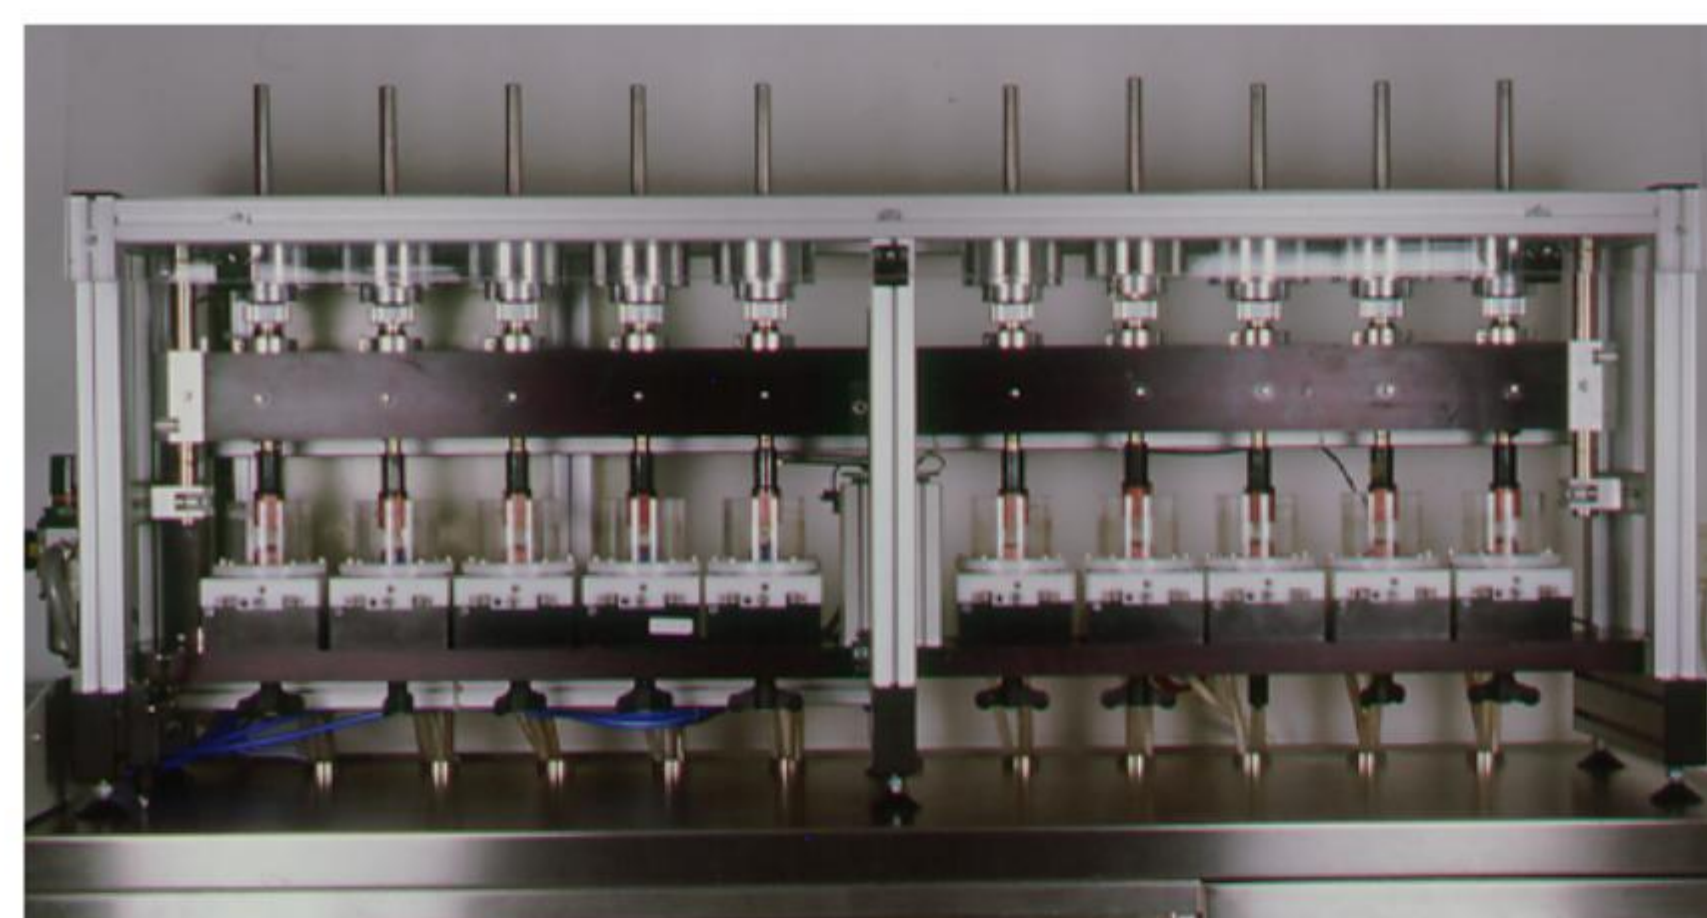
Abb. 2: Kausimulator

Nach thermozyklischer (6000x5°C/55°C, je 2min) und mechanischer (1.2x10<sup>6</sup>x50N) Wechselbelastung im Regensburger Kausimulator (Abb. 2) erfolgte die Bruchbelastung in der Universal Test Maschine (UTM 1446: Zwick, D; Abb. 3) mit einer Traversenvorschubgeschwindigkeit von 1 mm/min. Die Bruchformen wurden optisch und radiologisch untersucht (Abb. 4 und 5). Mediane und Perzentilen (25/75%) der Bruchwerte wurden berechnet. Die statistische Auswertung erfolgte anhand Mann-Whitney-U- and Kruskal-Wallis-Test (p≤0.05).

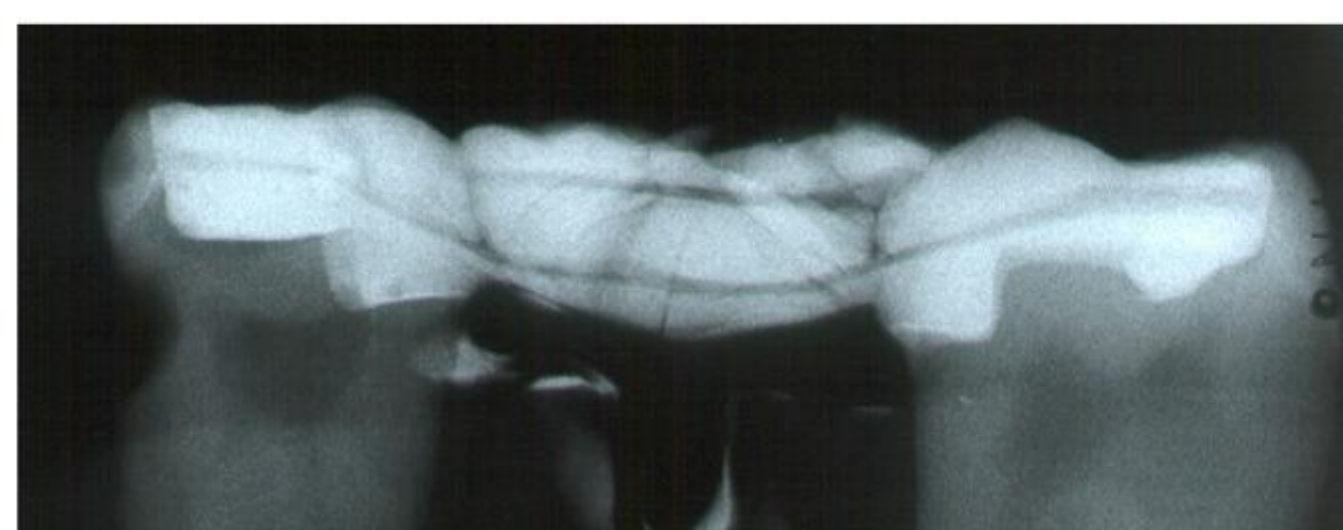
Abb. 4: Faserverstärkter Kunststoff

Die Werte der Bruchbelastungstests sind in Tab. 2 sowie in Abb. 6 dargestellt. Die Ergebnisse der statistischen Vergleiche sind ebenfalls aus Abb. 6 ersichtlich. Bei den faserverstärkten Brückenkonstruktionen versagten in den meisten Fällen die Verblendungen bzw. der Gerüst-Verblend-Verbund; die eigentlichen Gerüstkonstruktionen blieben intakt (Abb. 4). Die vollkeramischen Brücken brachen meist an den Konnektoren zwischen Pfeiler und Zwischenglied (Abb. 5).
